# St.-Anna-Kapelle

## im Kloster Fahr

Aufsätze zur Bauuntersuchung und zur Restaurierung 1984/85

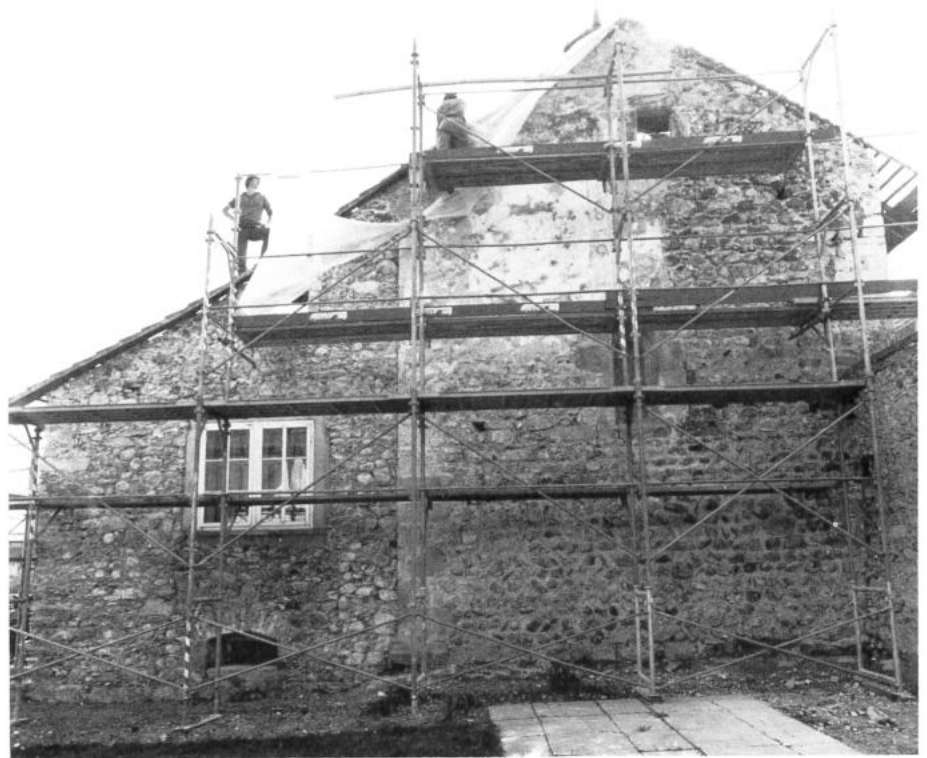
Die Nordfassade während den Restaurierungs-Arbeiten. Unter dem Verputz verbirgt sich sorgfältig gefügtes romanisches Mauerwerk.

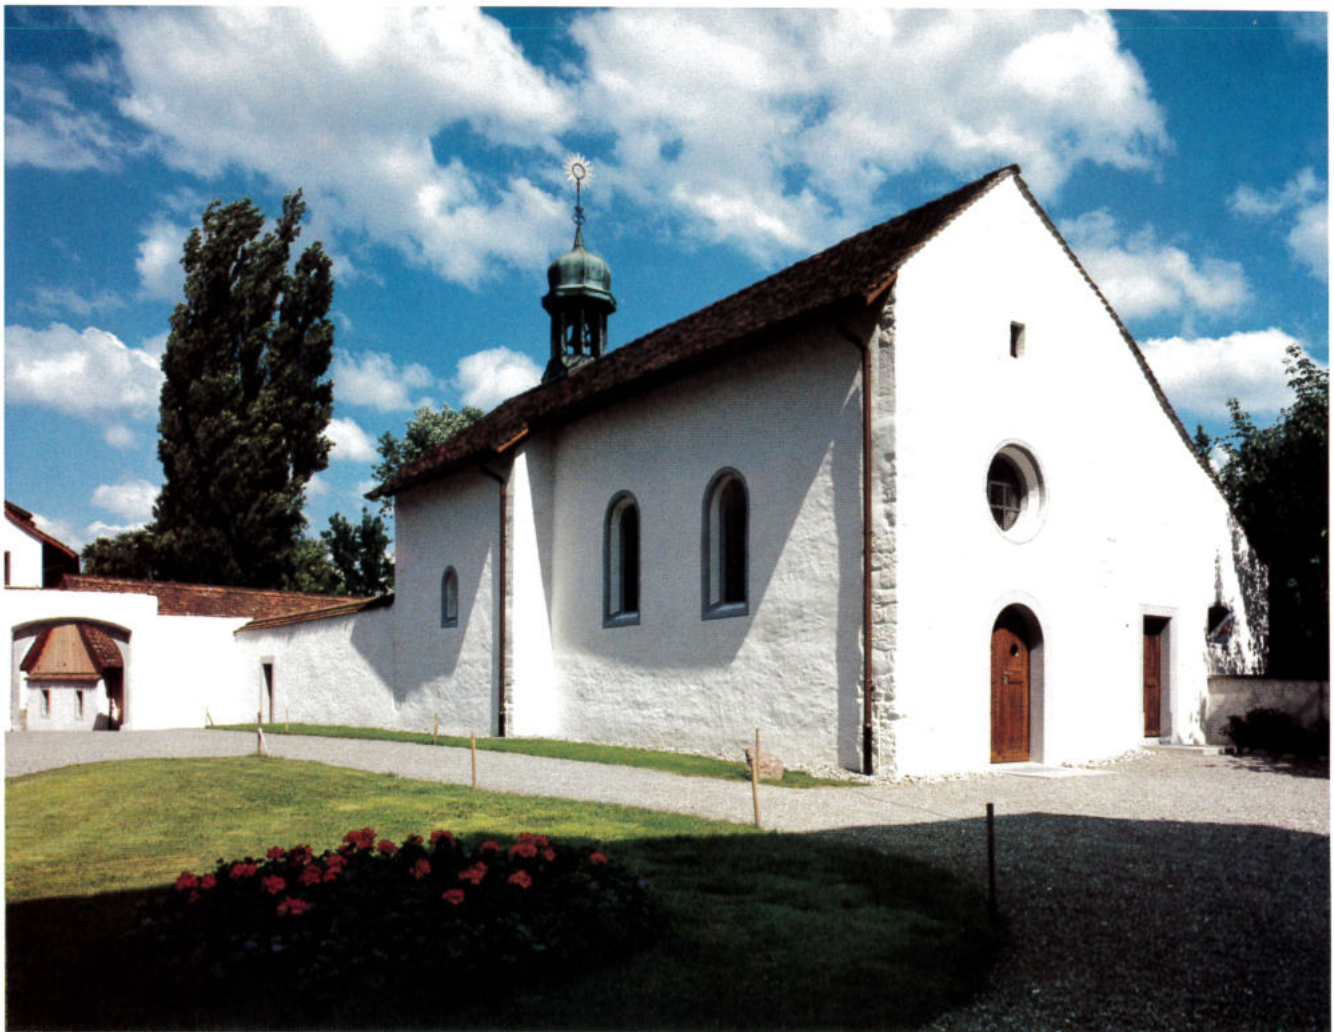
Ansicht der restaurierten St.-Anna-Kapelle von Nordwesten.

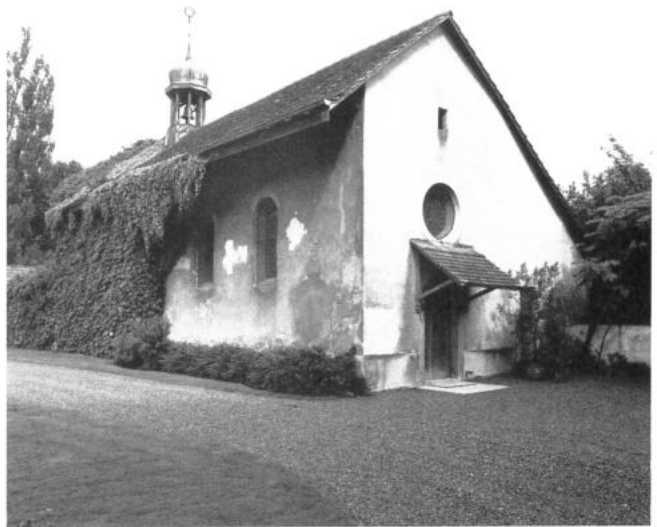
Die St.-Anna-Kapelle vor der Restaurierung.

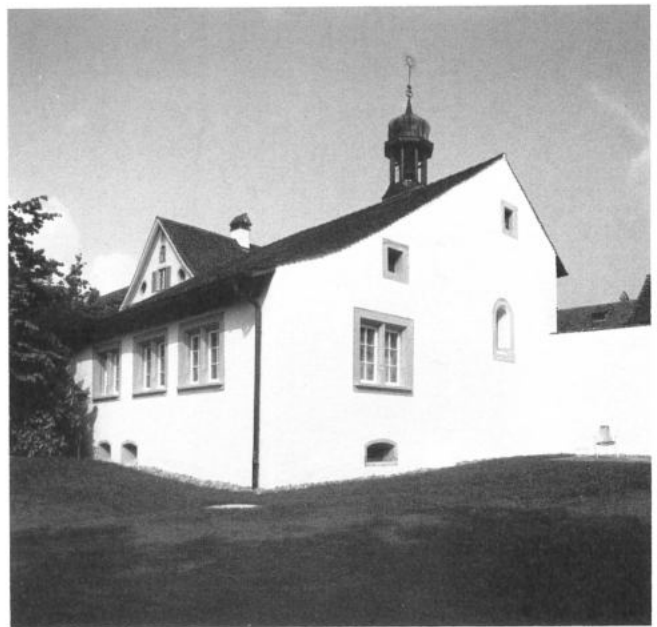
Die St.-Anna-Kapelle mit ihrem südlichen Anbau, in dem sich ein Künstleratelier befindet.

Im Zug der Restaurierung galt es auch, den südlichen Anbau zu sanieren. Er beherbergt heute ein Künstleratelier – das Refugium einer Kunstmalerin. Vor allem die sanitären Einrichtungen mussten ausgebaut, Zugänge und Treppen erneuert, Wände und Decken, Böden und Fenster isoliert werden. Der Estrich über dem Atelier dient als Lagerraum.

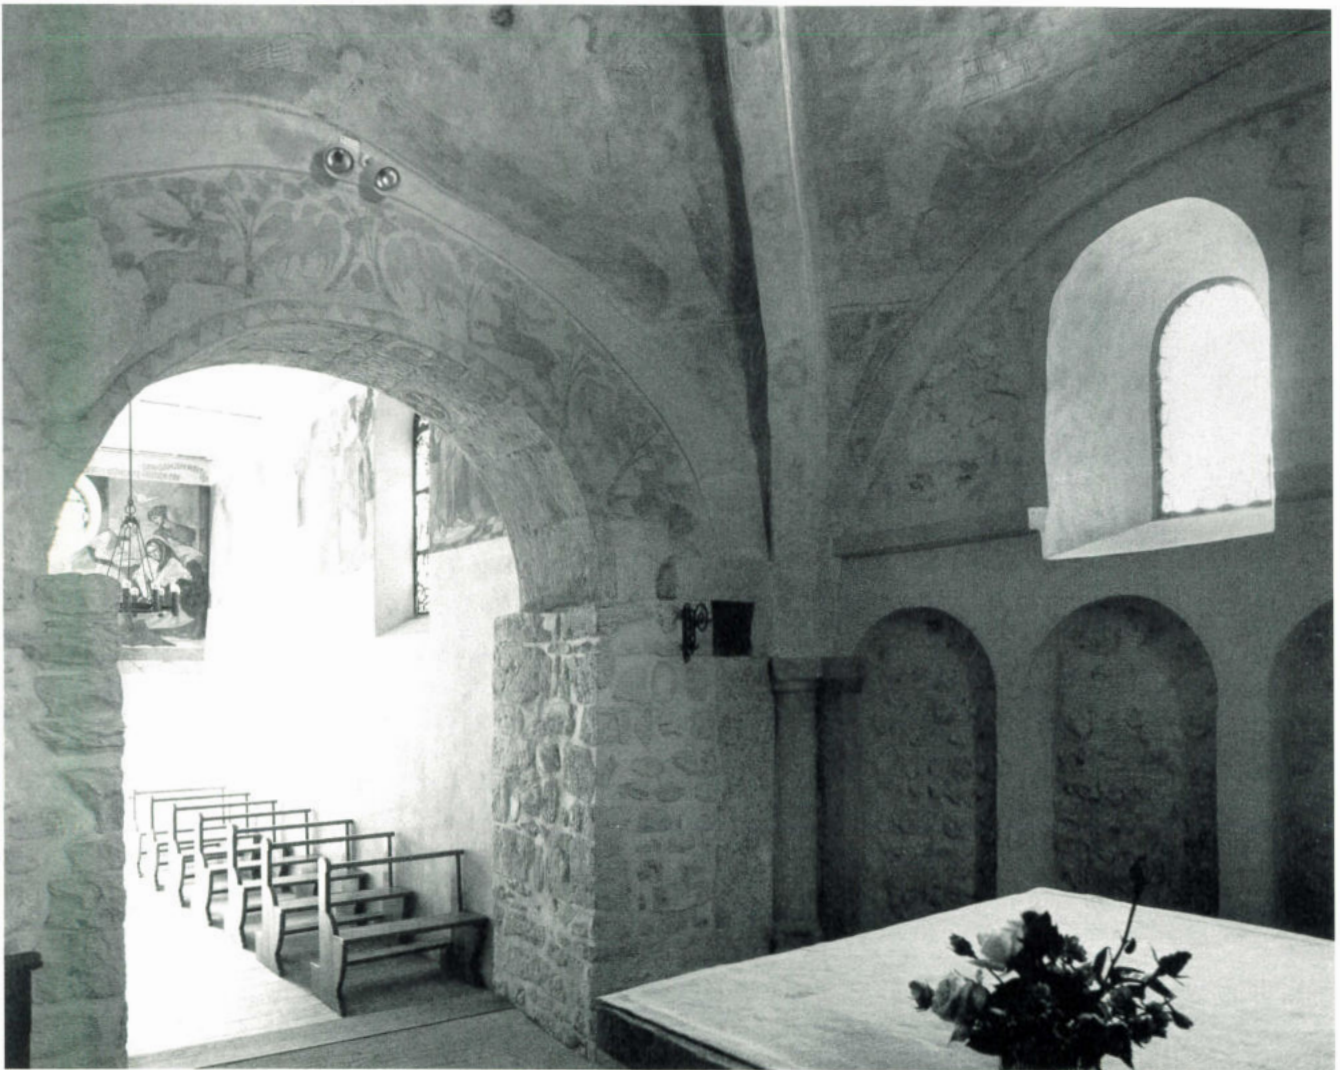
Blick aus dem romanischen Chor mit den kostbaren Gewölbemalereien auf das Schiff.

Die Restaurierungsarbeiten hatten ihren Schwerpunkt im Chor. Hier galt es, die Raumschale des 13. Jahrhunderts mit ihrem kräftigen Gewölbe und den reichen Malereien der Zeit um 1300 in ihrer alten Aussagekraft wiederherzustellen. Wert und Bedeutung dieses Raums rechtfertigten das Entfernen jüngerer Elemente. Unter den Wandgemälden von P. BERNARD FLÜELER von 1930 stiess man auf das sorgfältig verputzte Mauerwerk der Romanik mit seinem charakteristischen Fugenstrich. Die Blendarkaden der Chorflanken waren teilweise überarbeitet worden und benötigten Korrekturen. Die in den dreissiger Jahren aus Kunststein gefertigten und weit vorragenden Sockel im Chorgeviert wurden reduziert und verputzt, weitere Kunststeinelemente durch Sandstein ersetzt. Eine spürbare Verbesserung der Lichtverhältnisse im Chor konnte durch die Wiederöffnung des romanischen Nordfensters erzielt werden. Sein südliches Gegenstück blieb wegen des Anbaus

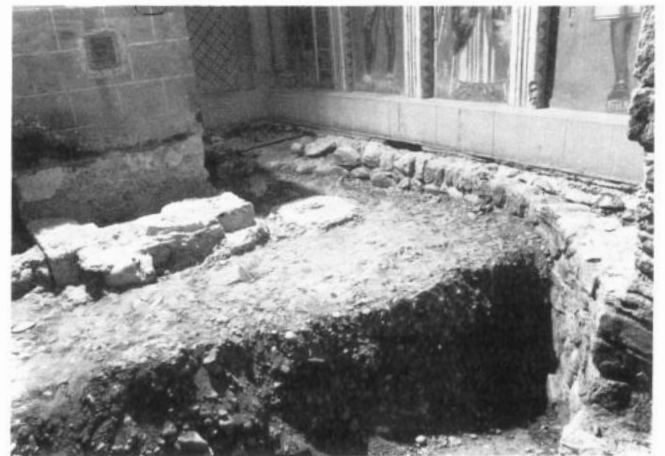
Abb. 1 Fundament des Rundchores und ursprünglicher Altarsockel.

Der Altarsockel kam, etwas aus dem Chorzentrum nach Osten verschoben, zum Vorschein. Er wies einen relativ

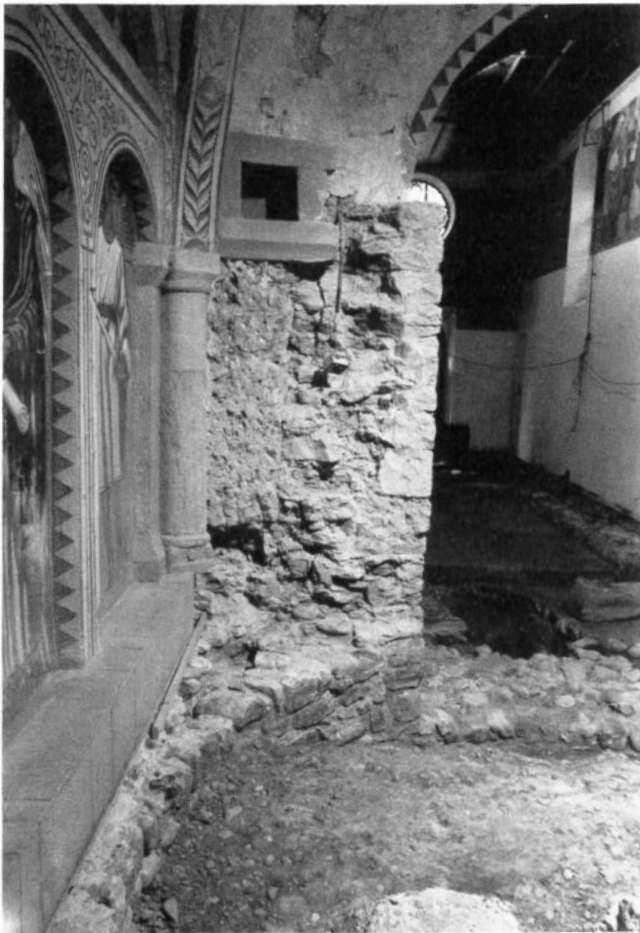
Abb. 2 Südlicher Chorbogenpfeiler von Osten her gesehen; links die Anpassung an die Wandflucht des Rechteckchores (Tuffsteinquader).

Eine Eigentümlichkeit ist die unterschiedliche Machart der Gewände der drei romanischen Fenster, die beim Nord- und Chorscheitelfenster aus Hausteinen, beim Südfenster lediglich aus Bollen- und Bruchsteinen bestehen. Wir folgern daraus, dass man für erstere Fenster möglicherweise ältere Gewände, die vielleicht von Fenstern des Rundchores stammen, wieder verwendet hat. Das gleiche gilt für die «Bank» der südlichen Nische in der Ostwand des Chorbogenpfeilers, die die gleiche Kehlung wie die Hausteingewände der Chorfenster aufweist (siehe Abb. 2).

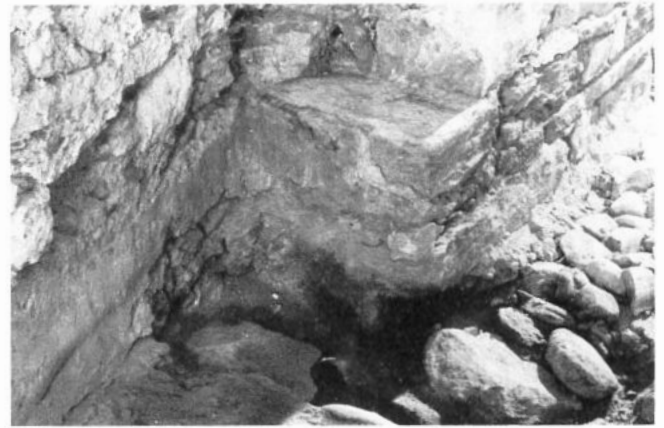
Abb. 3 Unterster, nicht zurückgeschoteter Sandsteinquader an der Westwand des nördlichen Chorbogenpfeilers mit anhaftendem Deckverputz. Links davon zeichnet sich im Wandverputz die Stufe zum Chor ab.

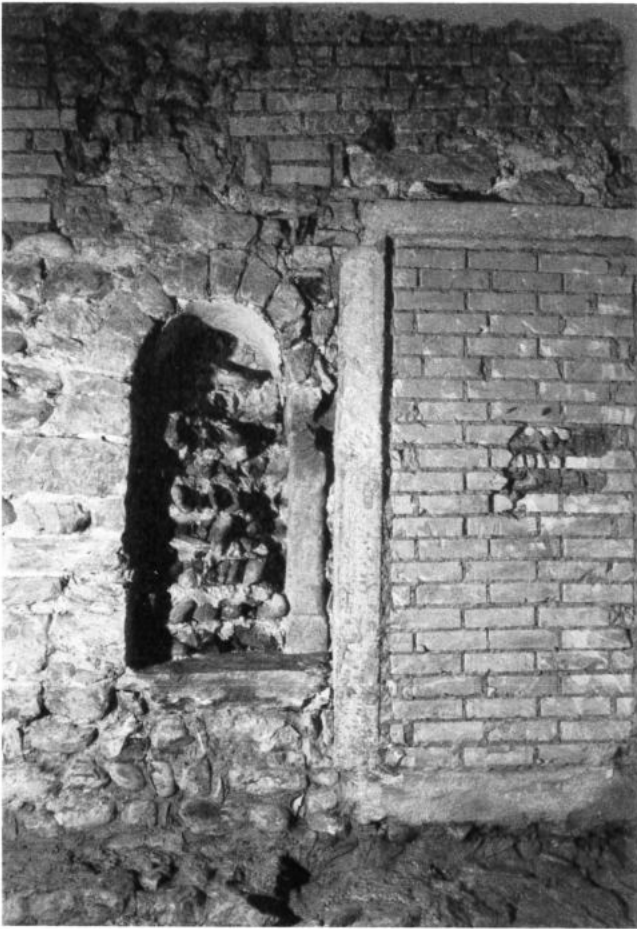
Abb. 6 Gekuppeltes Rundbogenfenster der ehemaligen Vorhalle.

ein stark gestörtes gekuppeltes Rundbogenfenster mit Mittelsäule (siehe Abb. 6/7). Ihre Lage in der unteren Wandhälfte liess eine vertikale Unterteilung der westlichen Langhauspartie vermuten. Tatsächlich zeichnete sich wenig östlich der Fenster im Wandmauerwerk die Abbruchnaht einer im Fundament erhaltenen Quermauer ab, die gegen oben auf Höhe 393.70 endete. Folglich hatte diese Mauer einst lediglich bis zur halben Raumhöhe hinaufgereicht. Unsere Vermutung, diese Quermauer habe eine ins Langhaus integrierte Vorhalle mit darüberliegender Empore vom eigentlichen Kapellenschiff abgetrennt, fand in den Resten eines südseitigen Hocheinganges und im Schwellbalkenloch der

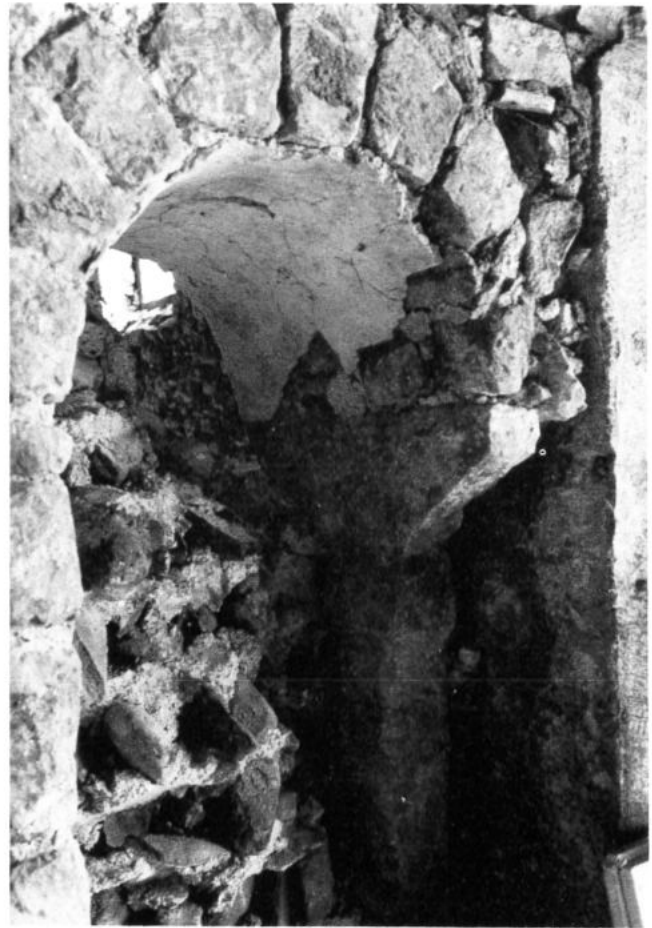
Abb. 7 Gekuppeltes Rundbogenfenster, Detail Säule und Kämpfer.

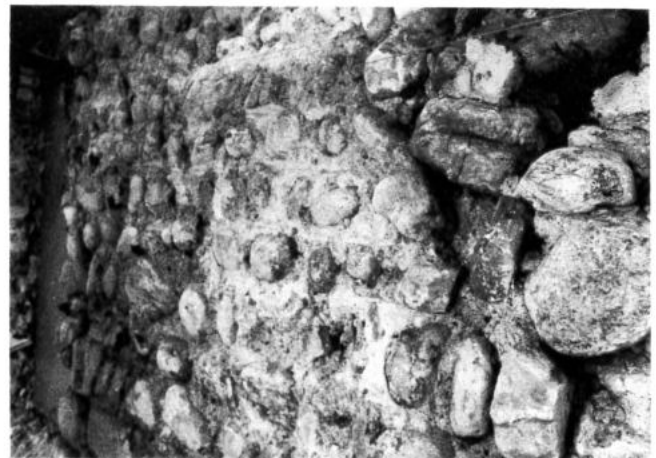
Abb. 8 Originalverputz mit Fugenstrich und gelber Kalkung an der Langhausnordfassade.

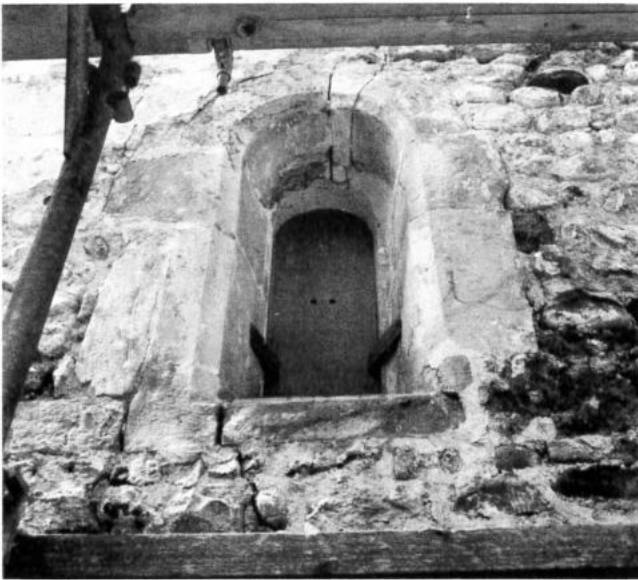
Abb. 10 Chorscheitelfenster.

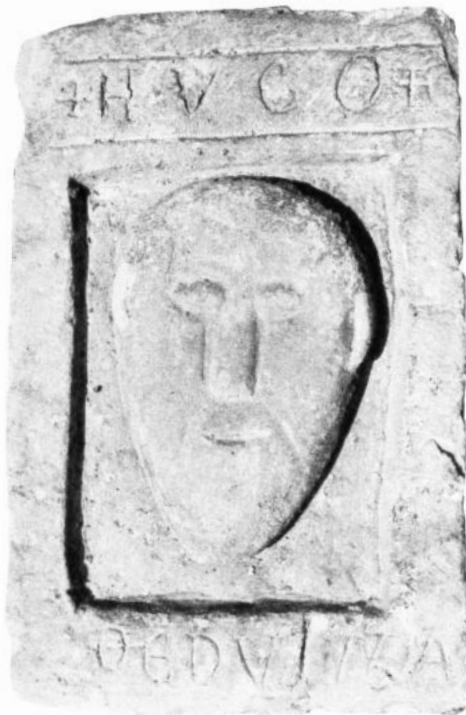
Abb. 12 1930 eingemauerte Spolie.

1930 änderte man die barocken Stichbogenfenster zum Rundbogenschluss ab, mauerte das nördliche Chorfenster zu und verlegte den Kapelleneingang von der Nord- auf die Westseite. Über dem Türsturz hatte man ein figürliches Steinrelief eingesetzt, dessen Deutung vorläufig noch unklar ist (siehe Abb. 12).

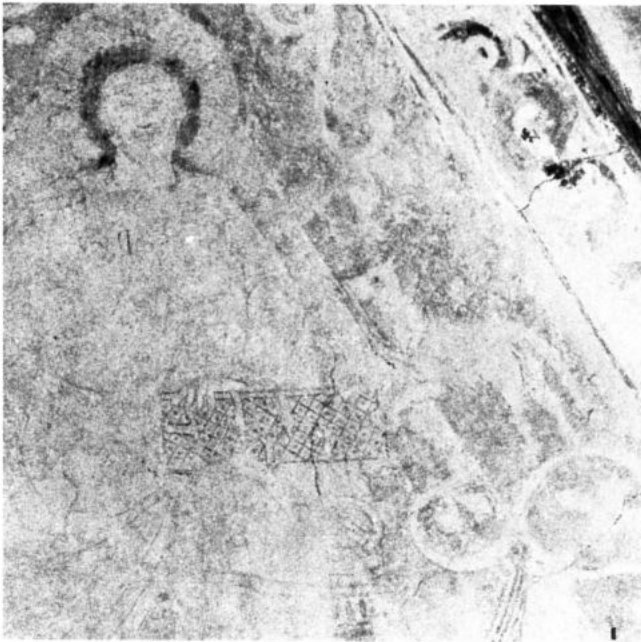
Abb. 2 Zustand nach der Restaurierung von 1930. Schicht 3a ist noch nicht gänzlich entfernt, deshalb das verschwommene Aussehen der Details im Konturverlauf.

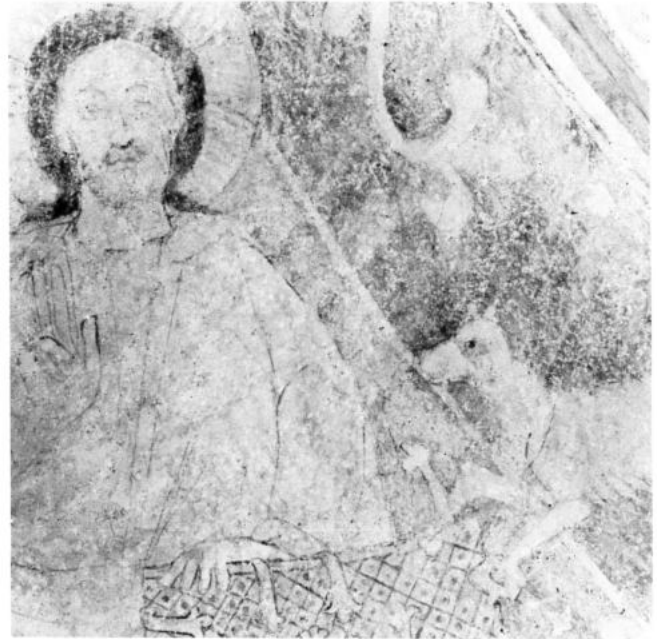
Abb. 3 Zustand nach der Restaurierung von 1930. Die Entfernung der Schicht 3a erbrachte weitere Konturdetails, womit der Linienverlauf deutlicher wurde.

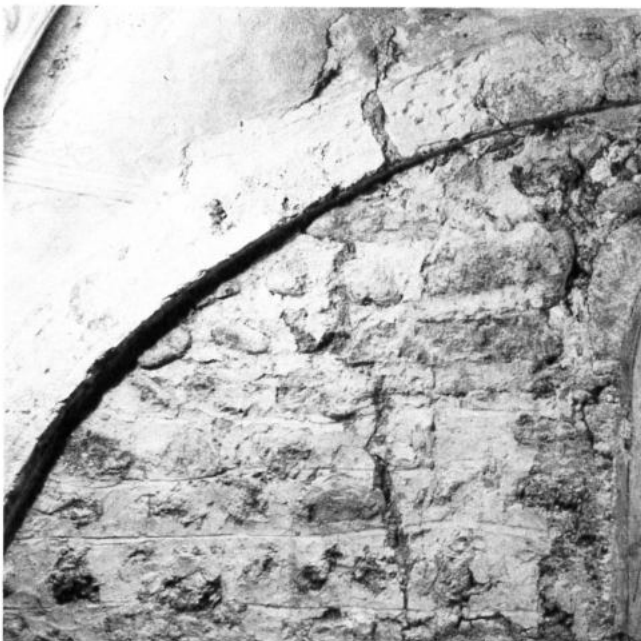
Abb. 4 Bogenfeld an der Südwand im Chor, nach der Entfernung des Malputzes von 1930. Dieser «pietra rasa»-Verputz mit Fugenstrich geht vor den romanischen Malmörtel (Schicht 5) zurück. Er wurde 1930 zum Teil entfernt.

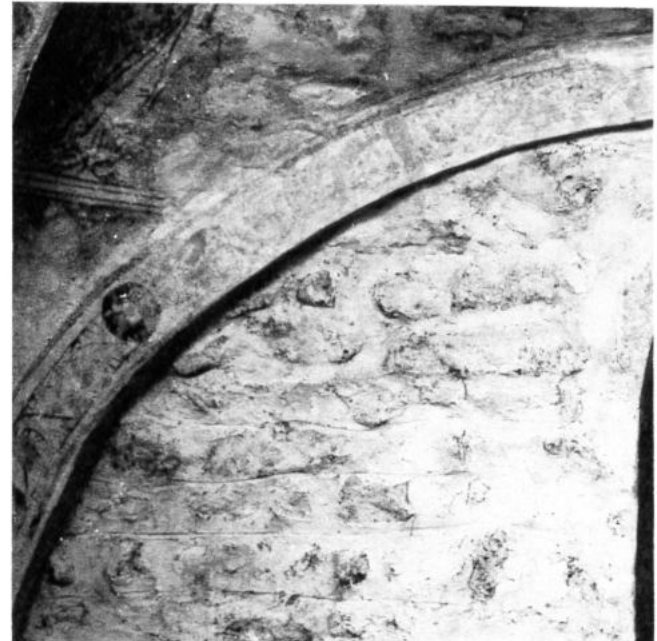
Abb. 5 Dasselbe Wandstück nach den Putzergänzungen. Der romanische Fugenstrich wurde in den Fehlstellen nicht ergänzt.

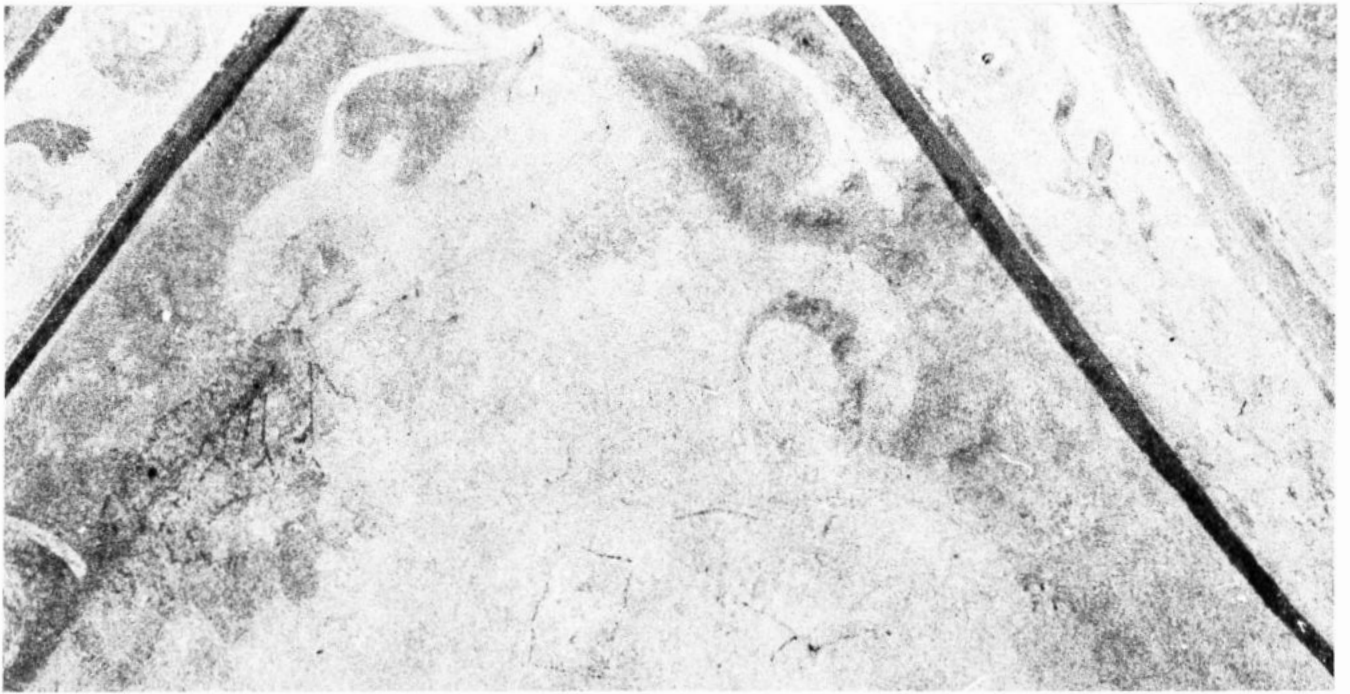
Abb. 6 Zustand nach der Restaurierung 1930. Der Kreuznimbus bei der Figur rechts befindet sich noch unter der Schicht 3a, ebenso die Handdetails im Bereiche des Kopfes auf der linken Seite. Die Linienansätze auf Brusthöhe der linken Figur gehören zur Schicht 3 und nicht zur Schicht 4, wie 1930 angenommen wurde.

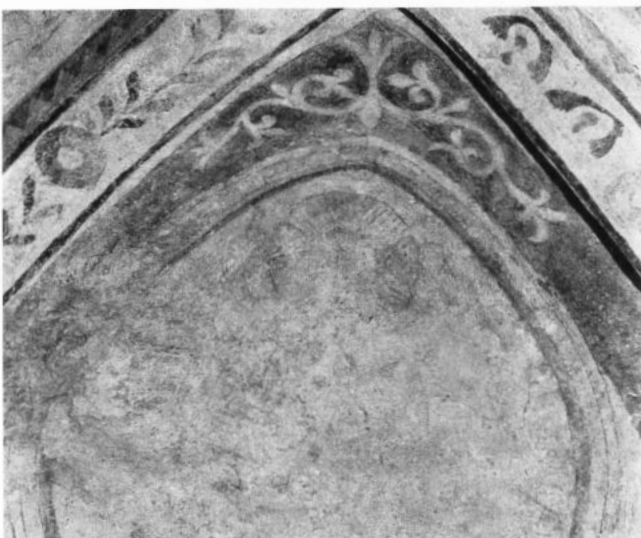
Die von der Anordnung her bedeutendste Szene ist leider sehr schlecht erhalten. Gut zu erkennen ist im Zentrum ein ovaler, in drei Bänder geteilter Rahmen – die Mandorla, ein Heiligenschein (oder Nimbus), der nur Christus und Maria gebührt. Innerhalb dieser Mandorla ist der Gottessohn auf

Ostkappe; Christus in der Mandorla. Darüber Lebensbaummotiv.

zwei Regenbogen thronend dargestellt: der obere, auf dem er sitzt, ist das Symbol des Himmels, der untere, auf dem die Füße ruhen, das der Erde<sup>1</sup>. Zuoberst in der Mittelachse der Mandorla wird ein Kreuznimbus sichtbar, wobei die Kreuzarme durch Stuck mit geripptem Relief plastisch hervorgehoben sind. Diese Form des Nimbus kommt nur Christus, Gottvater und dem heiligen Geist als Zeichen der Gottheit und Herrlichkeit zu<sup>2</sup>. Auch die Regenbogen (hier ansatzweise zu erkennen) sollen die Herrlichkeit Christi symbolisieren und gelten als Thron Gottes<sup>3</sup>. Solche Darstellungen Christi sind in Wandmalereien und auf Tympana (Bogenfeld über dem Portal) bis in die romanische Zeit beliebt. Vom Betrachter aus links neben dem Kreuznimbus lassen sich einzelne Striche erkennen, die zur Darstellung der rechten Hand Christi gehören. Diese Hand war zum Segensgestus erhoben (Ausstrecken von Daumen, Zeige- und Mittelfinger und Einbiegen der letzten beiden Finger). Von der Linken sind keine Spuren mehr vorhanden. Man muss annehmen, dass sie das auf dem Schoß liegende Buch des Lebens (geöffnet oder geschlossen) hielt. Dieses Buch gilt als Symbol für die Auserwählung; wer darin verzeichnet ist, kann das ewige Leben erlangen<sup>4</sup>. Um dem Leser deutlicher vor Augen zu führen, wie die Szene von der Komposition her innerhalb der Mandorla ausgesehen haben mag, sei ein Beispiel aus der Buchmalerei abgebildet.

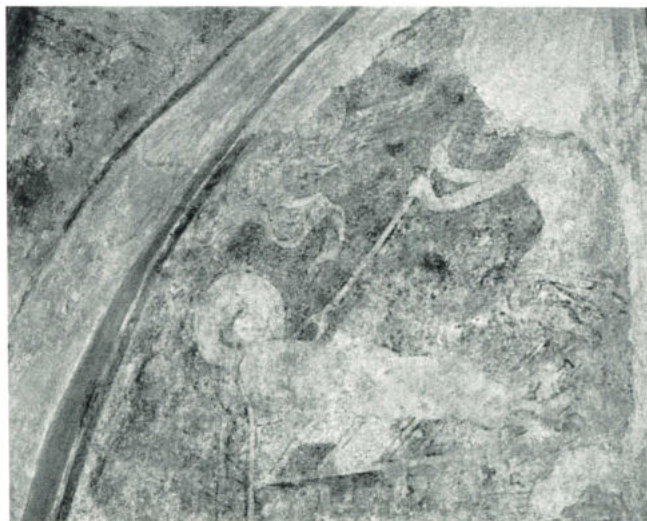
Neben den Gewölbmalereien haben sich an der Ostwand des Chores zwei weitere Szenen erhalten, je eine links und rechts des neueren Rundbogenfensters. Sie könnten etwas später entstanden sein. Die linke, nördliche Szene zeigt einen Heiligen, dessen Kopf und Nimbus gut zu erkennen sind. Er liegt diagonal auf einem Bettgestell und wird von einer Gestalt mit einer Gabel niedergehalten. Bei dieser Darstellung handelt es sich um die Abbildung des Martyriums des heiligen Laurentius, der auf einem eisernen Rost über glühenden Kohlen gemartert wurde<sup>9</sup>. Von oben kommt ein Engel mit einem Tuch, um die Seele des Laurentius nach dem Tod in den Himmel zu tragen. Die Figur, die man links vom Kopfende des Rostes schemenhaft erkennt, mag ein weiterer Henkersknecht sein, der entweder Kohlen unter das Feuer schiebt oder den Heiligen festhält.

Östliche Chorwand, nördliche Szene; Martyrium des heiligen Laurentius.

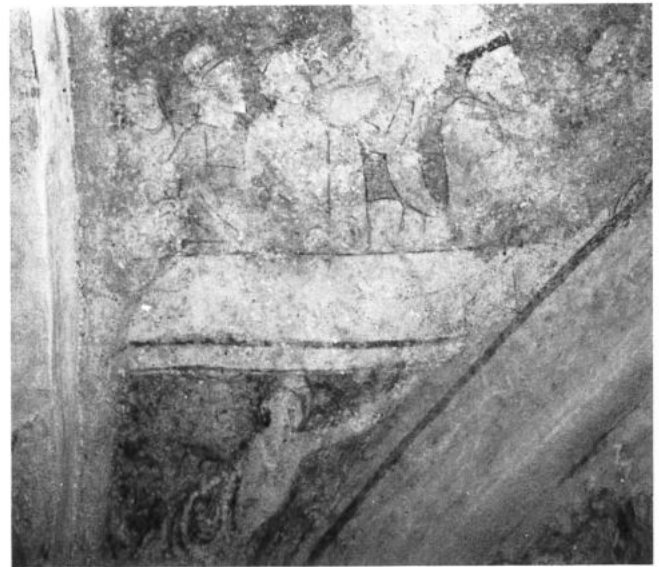
Nordkappe; unten Jonas, vom Walfisch ausgespien. Oben die Väter des alten Bundes.

Doch verdeutlicht der Künstler die Auferstehung nicht nur mit diesen drei Szenen, sondern fügt noch zwei Symbole des Alten Testaments in den Ansätzen des Gewölbes hinzu. Unterhalb der alttestamentlichen Väter entdeckt man bei genauem Hinsehen einen Fisch (Auge und Kiemen), aus dessen Maul ein menschliches Wesen herausragt – Jonas wird vom Walfisch ausgespien.

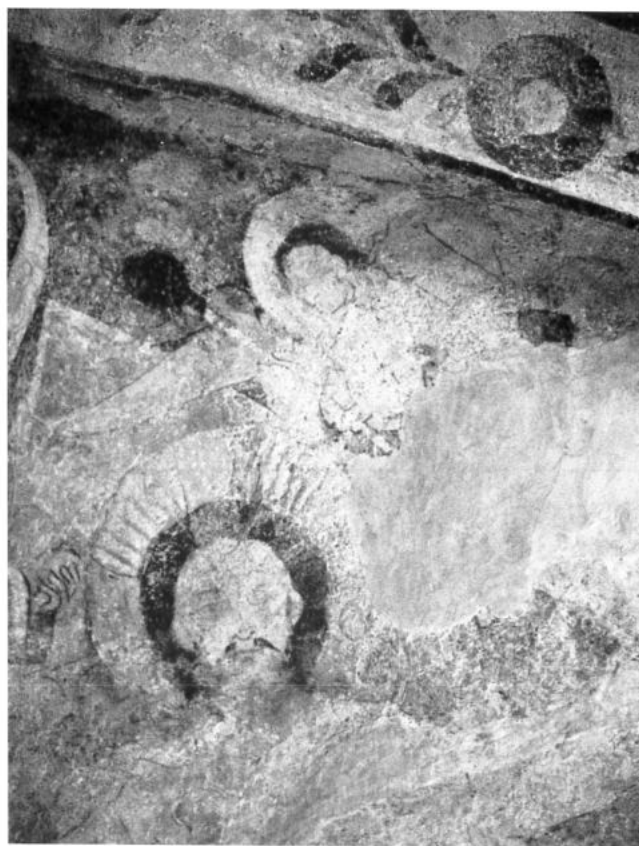
Der Engel zur Rechten des Erlösers ist nur noch schemenhaft zu erkennen. Er trug das Kreuz herbei, dessen Oberteil noch durch einzelne Striche sichtbar ist. Ausser diesen vier Engeln ist am östlichen Rand noch ein weiterer Engel angedeutet (Fragmente eines Flügels, die nicht zum kelchtragenden Engel gehören können), der wie die anderen auch ein Passionswerkzeug trug.

Nordkappe; Haupt Christi und Engel mit Schwamm.

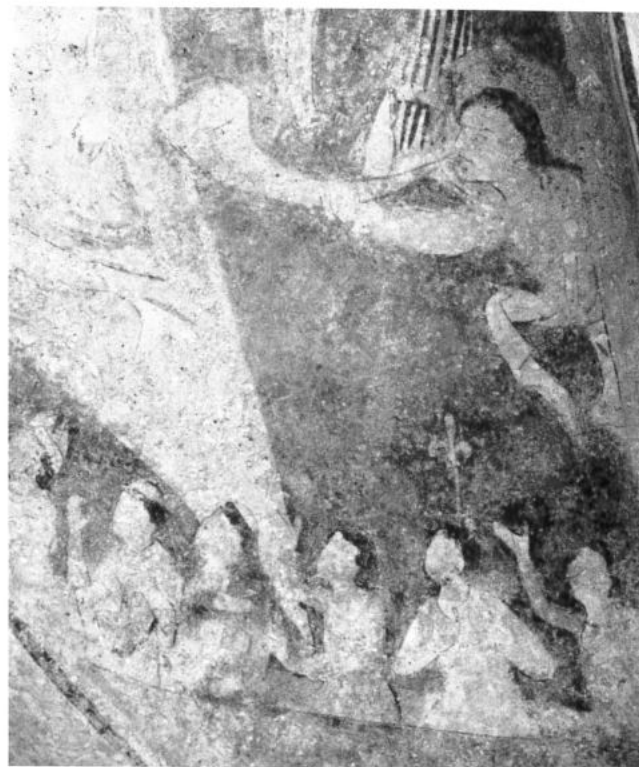
Während die obere Kappzone Rekonstruktionsschwierigkeiten aufgibt, ist der untere Teil hervorragend erhalten: Vom östlichen Rand ausgehend sehen wir den Posaunenengel (man beachte seine Gesichtszüge!), der zum Jüngsten Gericht bläst (vgl. Matth. 24,31). In seiner rechten Hand hat er die Posaune, während er in seiner linken einen Gewandzipfel hält. Interessant ist, dass dieser Engel nicht voll abgebildet wird – möglicherweise ein Hinweis darauf, dass das Weltgericht noch nicht begonnen hat. Der Posaunenstoss soll die Toten auferwecken. Genau das zeigt uns der Künstler, einerseits wiederum mit dem Lebensbaummotiv (auf dem Scheitel des Schildbogens), hier als Symbol der Auferstehung<sup>15</sup>, andererseits durch zwei Gruppen von Auferstehenden. Auf der linken, westlichen Seite sehen wir fünf aus einem Sarkophag auferstehende Figuren, die durch ihre Hüte und, wie man am vordersten erkennt, durch einen Bart als Juden charakterisiert werden. Es sind die Väter des Al-

Nordkappe; Posaunenengel und neutestamentliche Figuren.

ten Testaments. Ihnen gegenübergestellt sind auf der rechten, östlichen Seite Vertreter des Neuen Testaments, dargestellt durch einen Bischof (ausgewiesen durch die Mitra), eine das Pallium tragende Gestalt sowie durch eine Figur mit einem lilienartigen Stab (vermutlich ein Zepter). Auch sie sind Auferstehende – bei genauer Betrachtung ist das Innere des Sarkophages erkennbar.

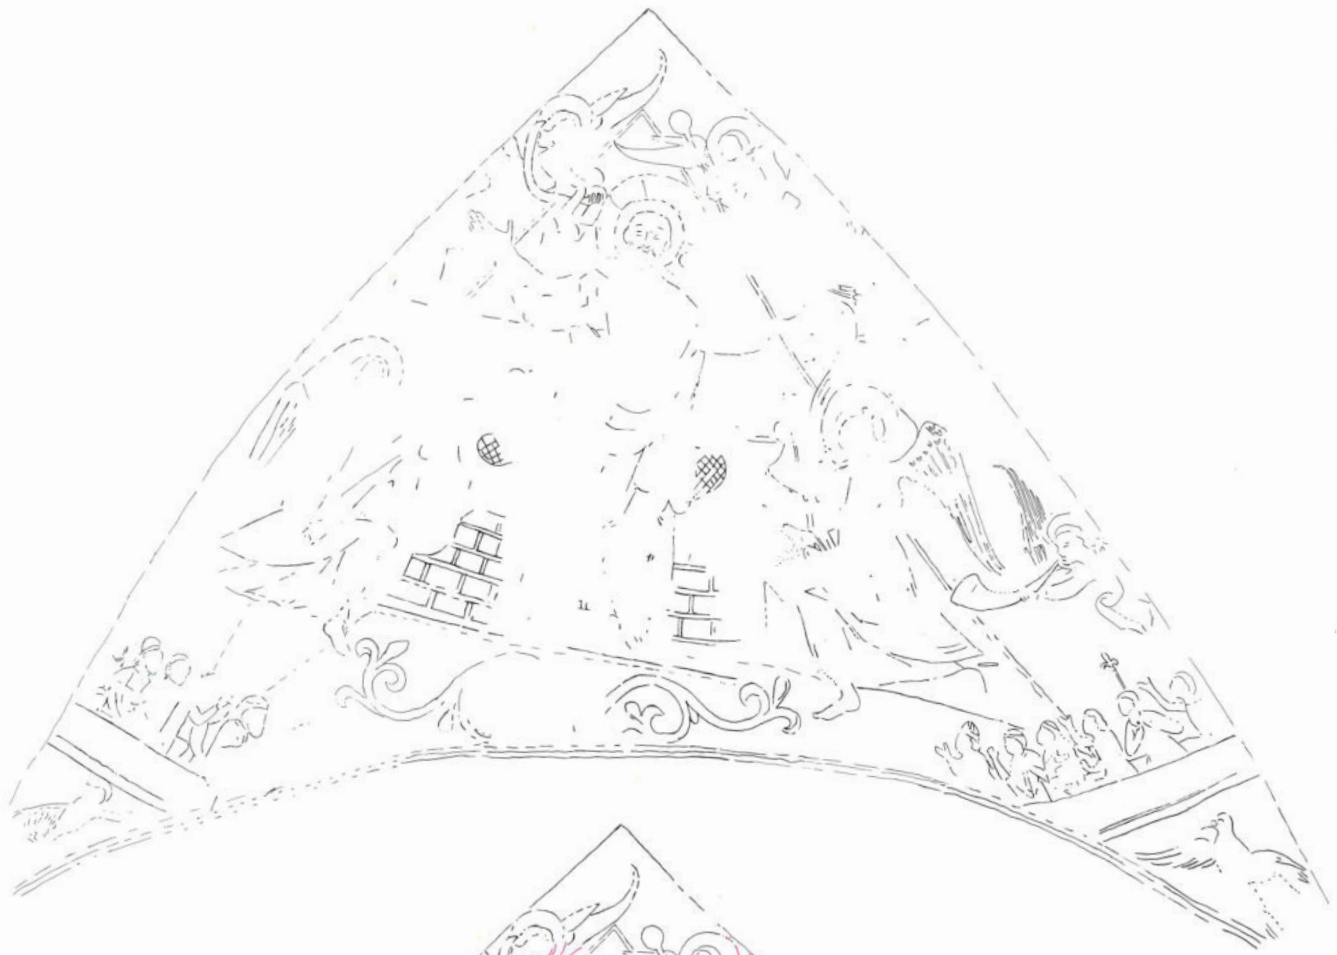
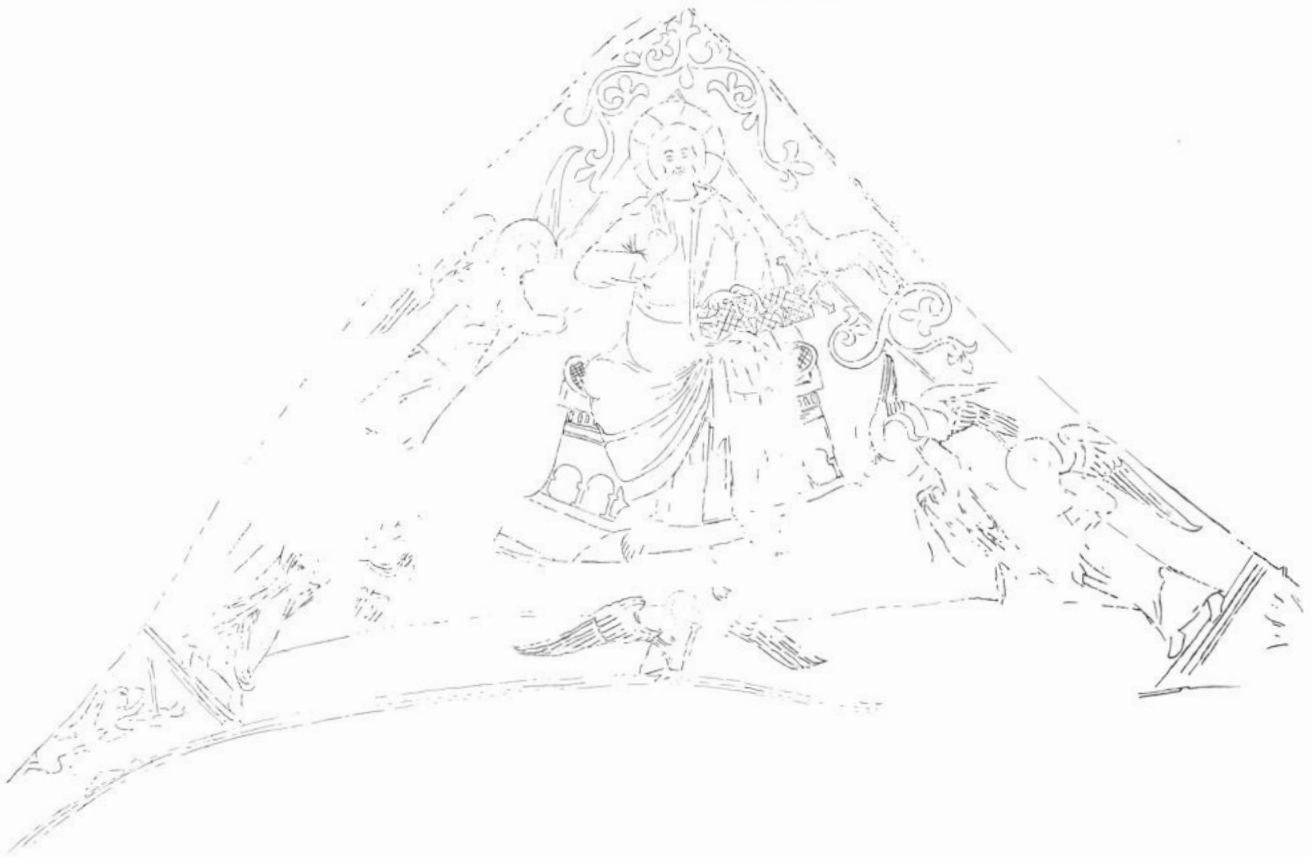
Die drei Abbildungen illustrieren Arbeitsphasen: ▲  
 Das obere Bild zeigt den Zustand nach der Freilegung. ▶  
 Die Pause auf der gegenüberliegenden Seite oben gibt die Beobachtungen des Restaurators wieder.  
 Die farbigen Linien in der unteren Zeichnung geben mögliche Ergänzungen an.
